公益社団法人日本技術士会東北本部 岩手県支部事業活動報告

事業名	現場研修会（トンネル研修） (CPD番号 26-13)
委員会・研究会名	施工研究会
日 時	平成年月日（平成27年1月15日）10:30～12:00
場 所	宮古市小国地内 一般国道340号小峠トンネル
参加人数等	10人

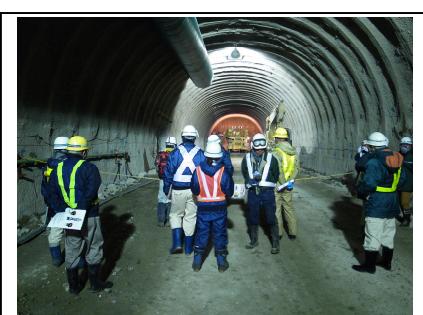
・切羽は宮古側坑口から、412m地点（N048+3）

・当初設計ではCⅡ区間となっているが、切羽表面の剥離から、CⅡで施工を続けている。

・岩質としては結晶の固結状況から流紋岩より芯部の石英斑岩に近いものと考えられる。

・岩質は堅いが、表面的に剥離性が認められるとのことであり、切羽フォーマットで定量評価し、CⅡへ変更するタイミングを図るべきである。

切羽調査
