① 被災前の田老地区の状況。

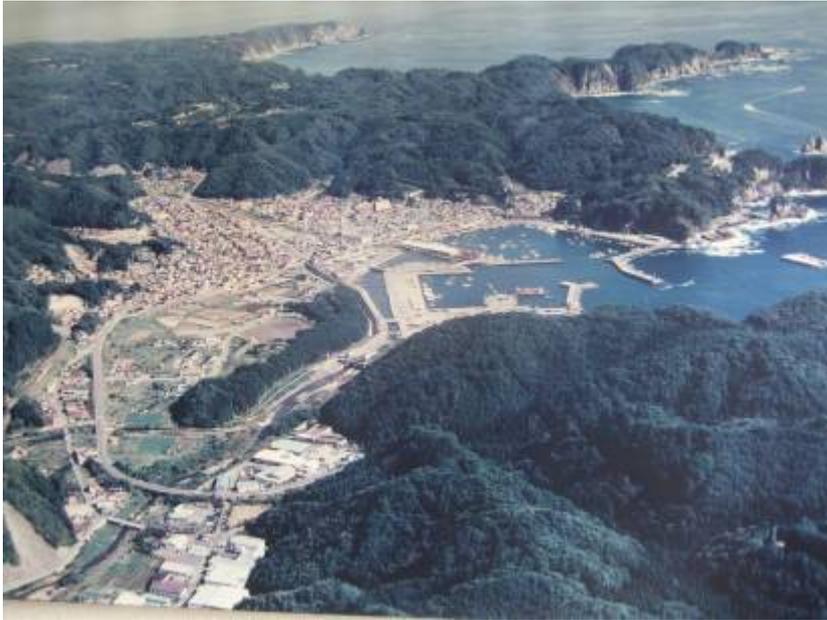
左上方が中心集落で、2線堤によって守られています。1960年のチリ地震津波からの復興で、整然とした道路網が整備されています。

右上方が野原地区で、防潮堤整備後の1線堤と2線堤防に囲まれた地区に建物が広がりました。

左下が向山地区で、1線堤と2線堤防に囲まれた地区に建物が建ち始めています。

集落の北側、高台に小集落がありますが、過去の津波で高台移転したものだそうです。

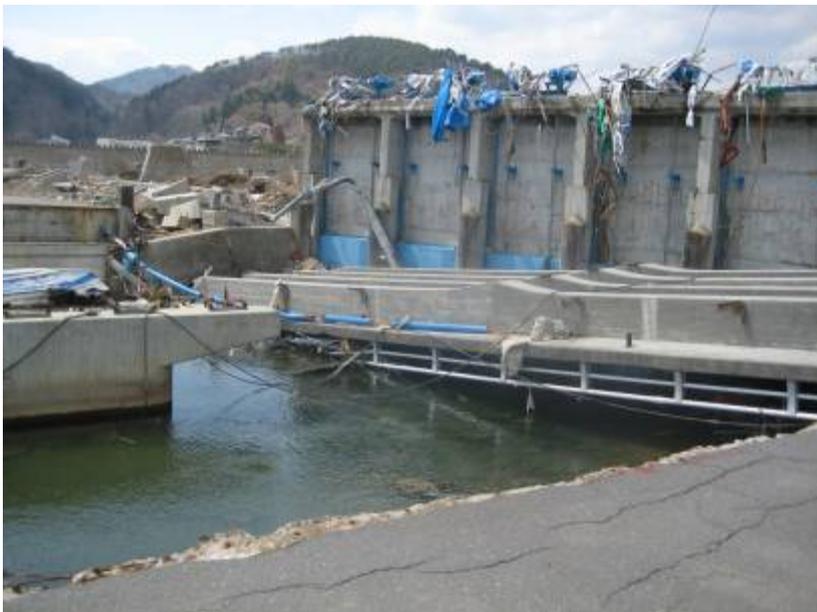
② 野原地区長内川の水門。

田老漁港側の橋桁が飛ばされています。

水門の上屋があったと思われるのですが、跡形もありません。

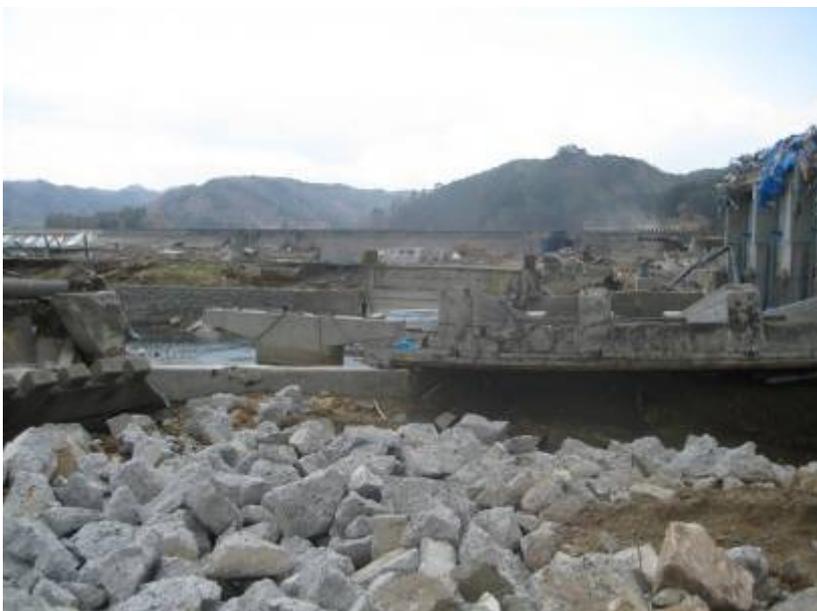
③ 同上。

手前は、飛ばされた防潮堤コンクリート塊を破碎処理したのと思われます。

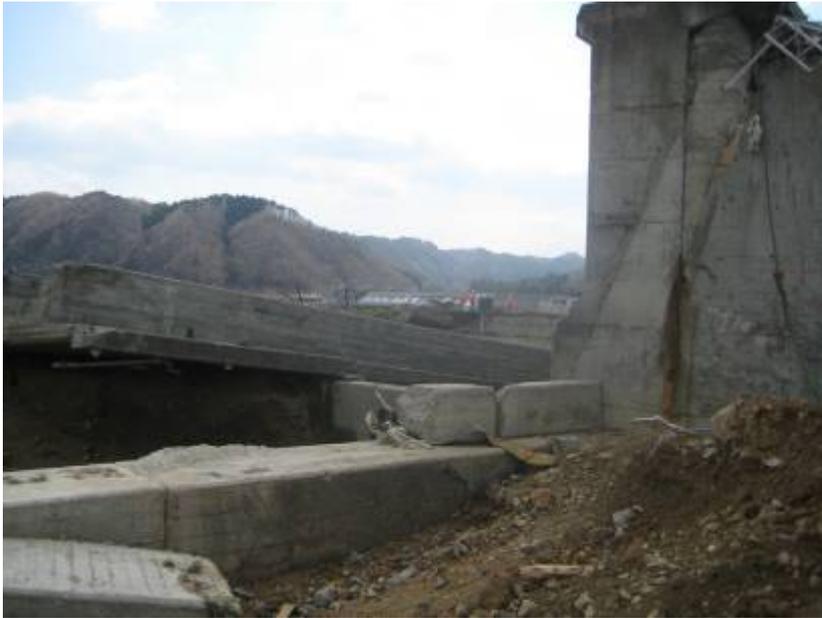
④ 同上

水門に接続した防潮堤が飛ばされています。

基礎コンクリートは残っています。

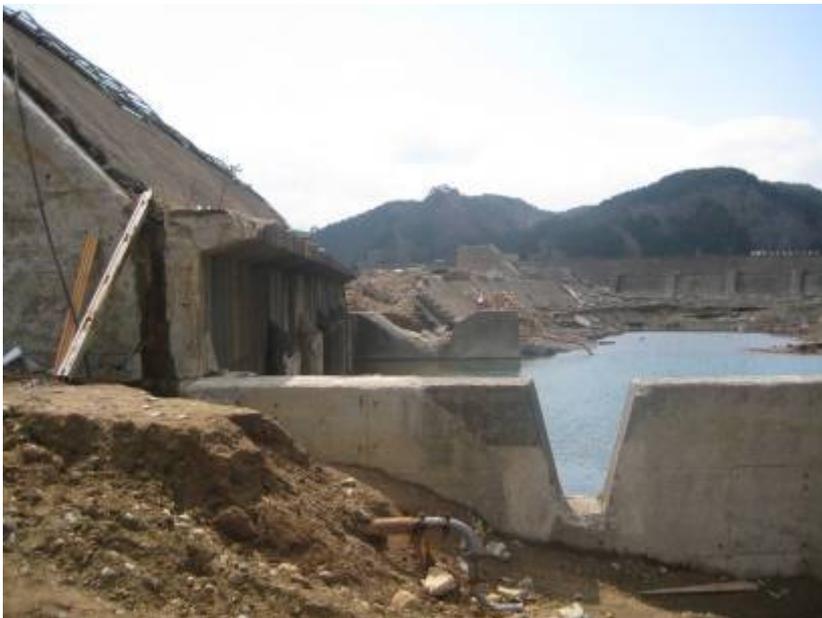
⑤ 水門の背面です。

ゲートが閉まったままのため、ダムになっています。

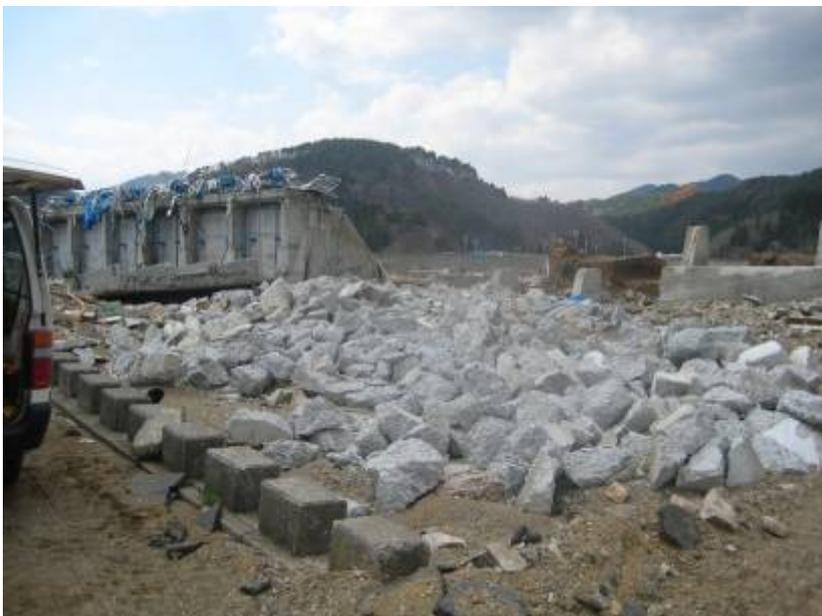
⑥ 水門から東に伸びていたはずの1線堤が破壊されています。

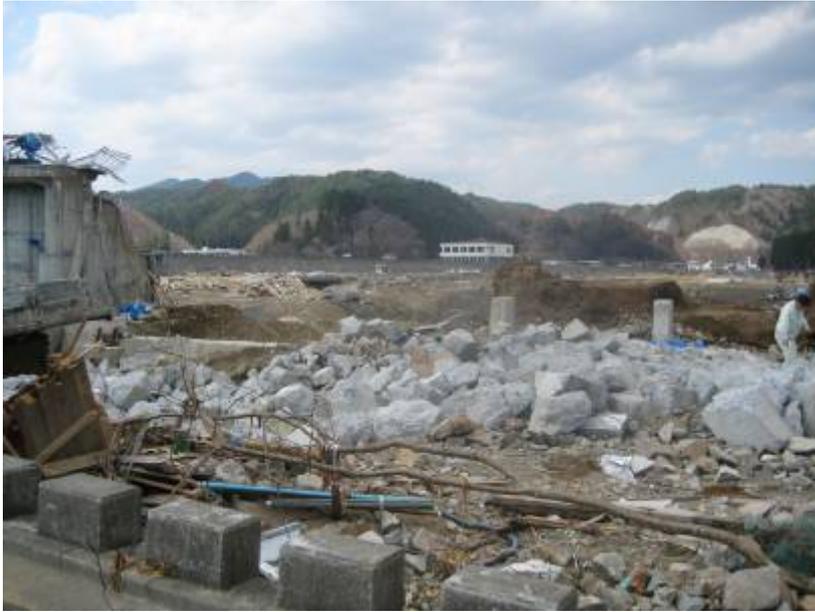
⑦ その背後にあったはずの野原地区の集落が全壊しています。

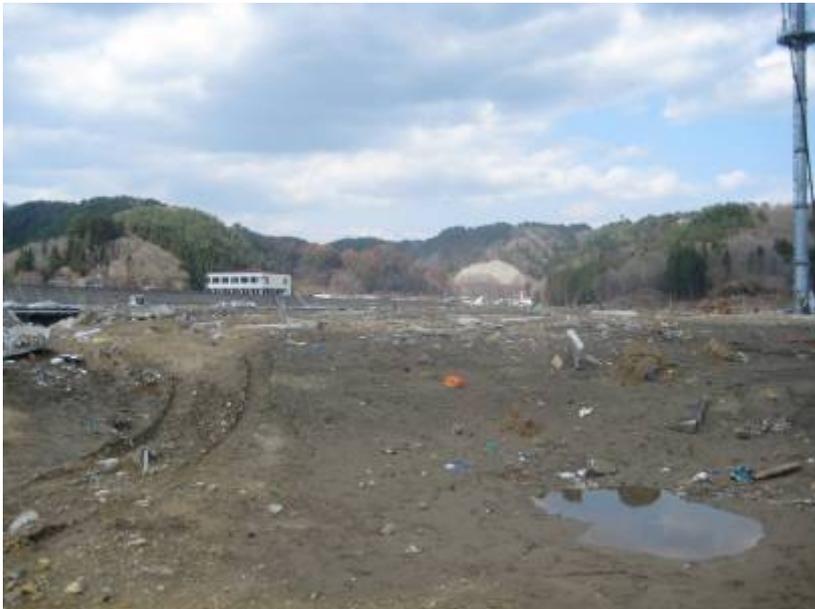
⑧ 野原地区・長内川左岸の集落があったところです。

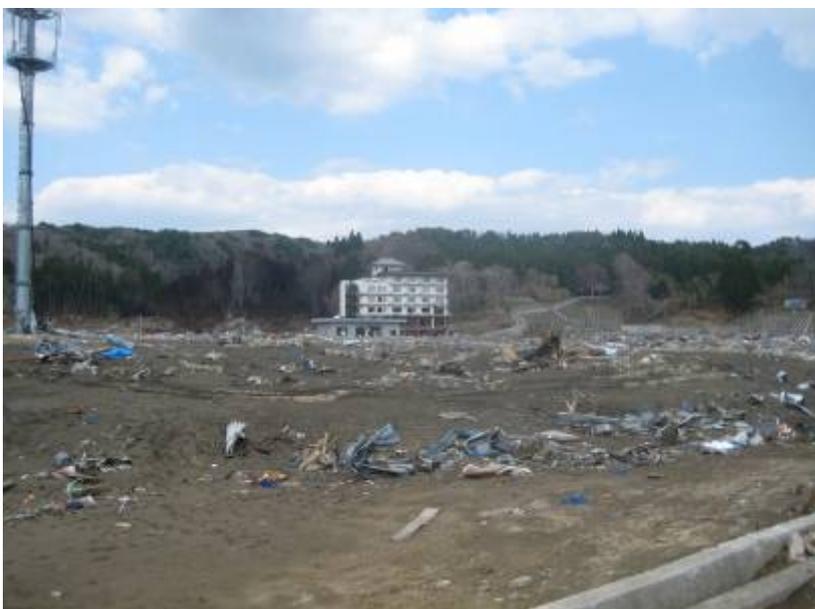
⑨ その東側です。
たろう観光ホテルのビルが残っているように見えます。

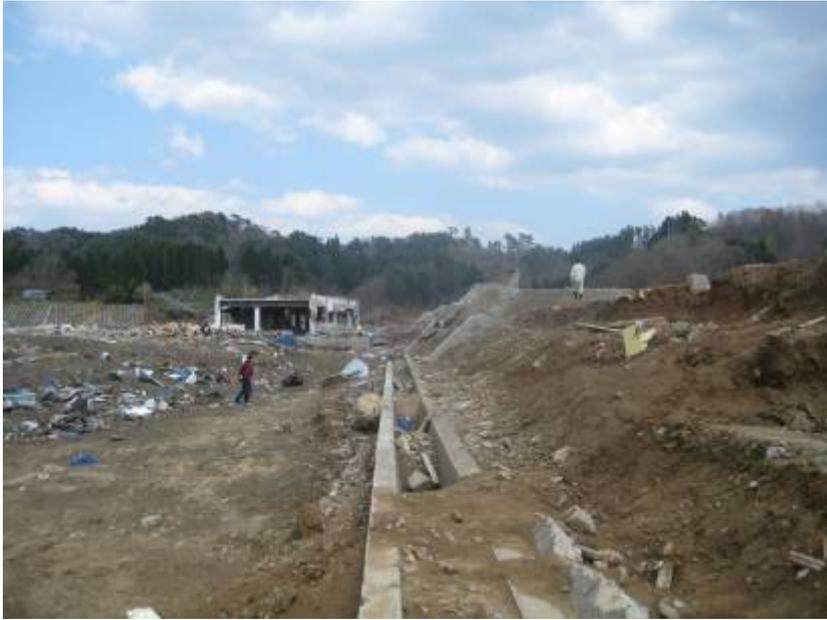
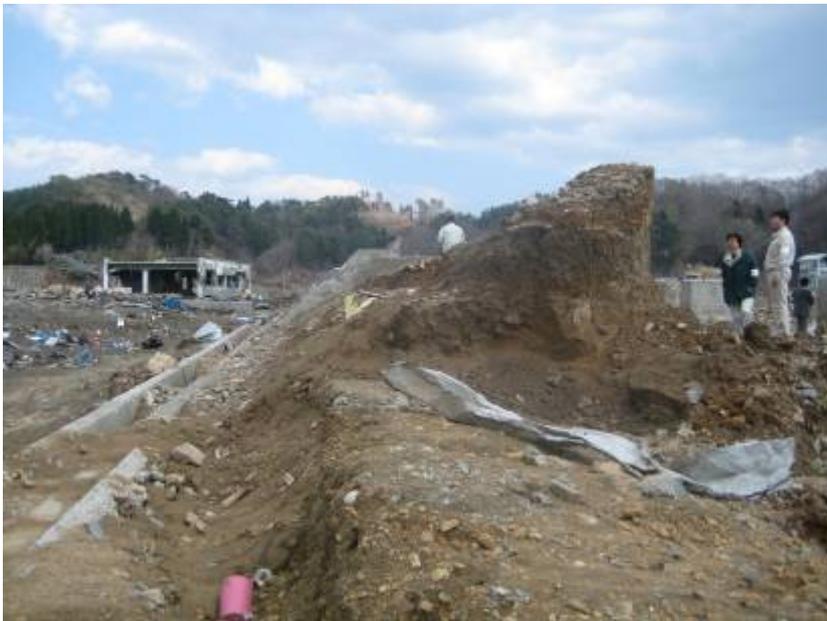
⑩ 1線堤の背面です。
コンクリートが飛んでいます
が、不思議なことに「アンコ」の
土砂が残っています。

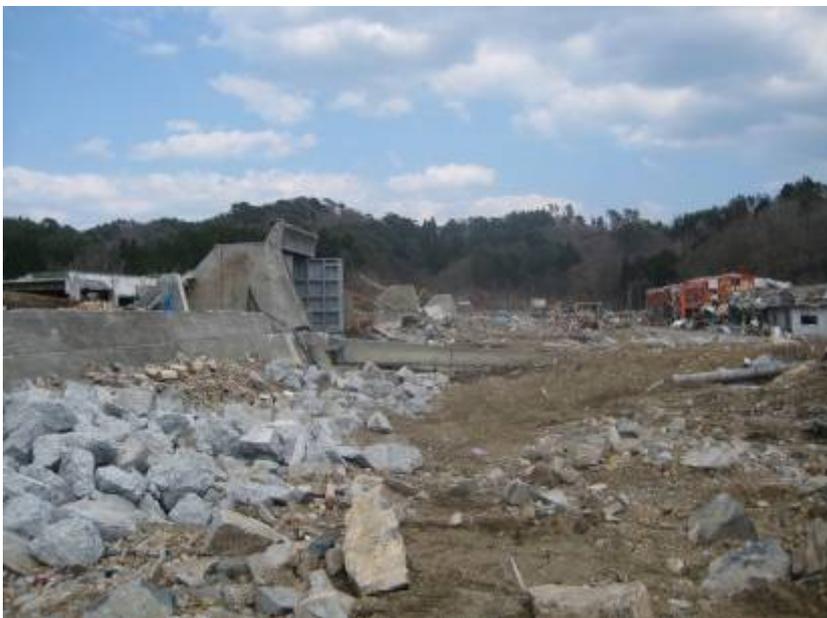
⑫ 田老漁港側です。
陸閘の扉体は、引き波で開いて
しまったそうです。

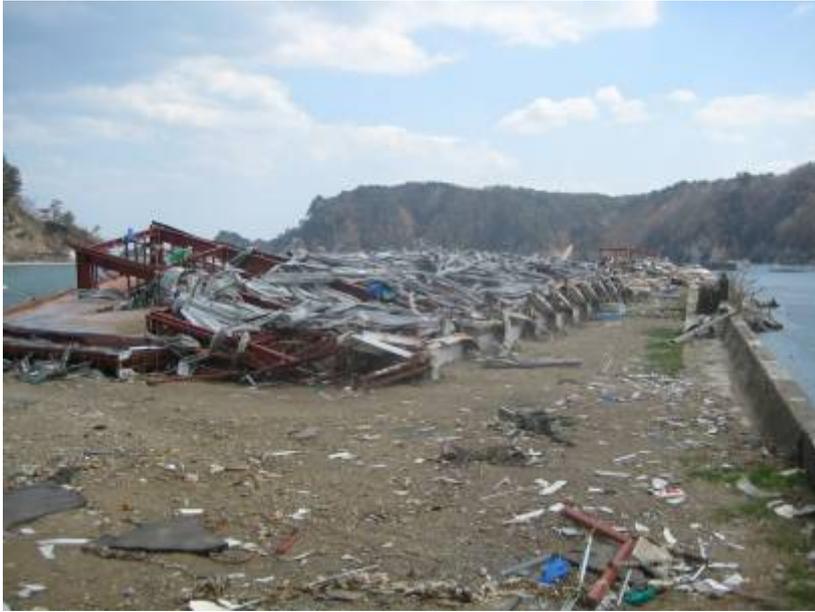
⑬ 田老漁港加工場です。

鉄骨が一様に陸側に倒されており、押し波で倒壊したのがわかります。

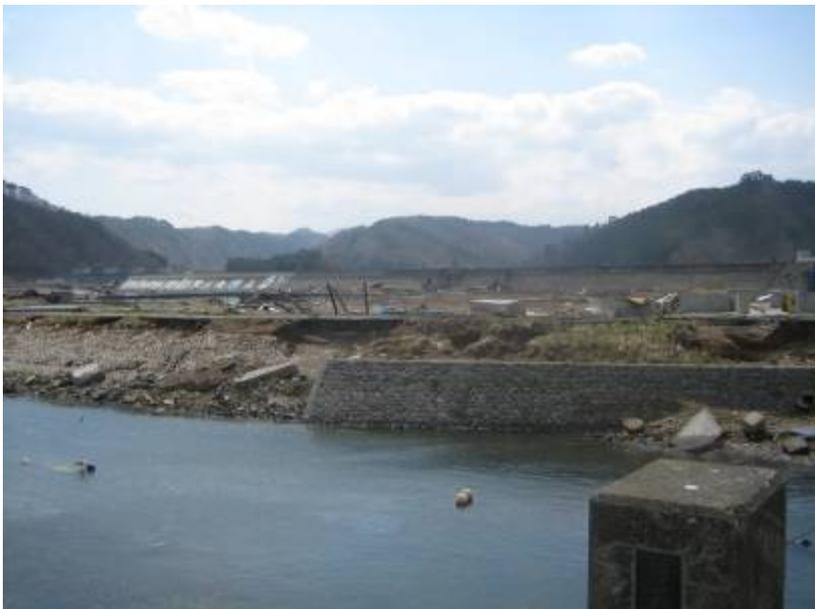
⑭ 向山地区の1線堤は健在でした。

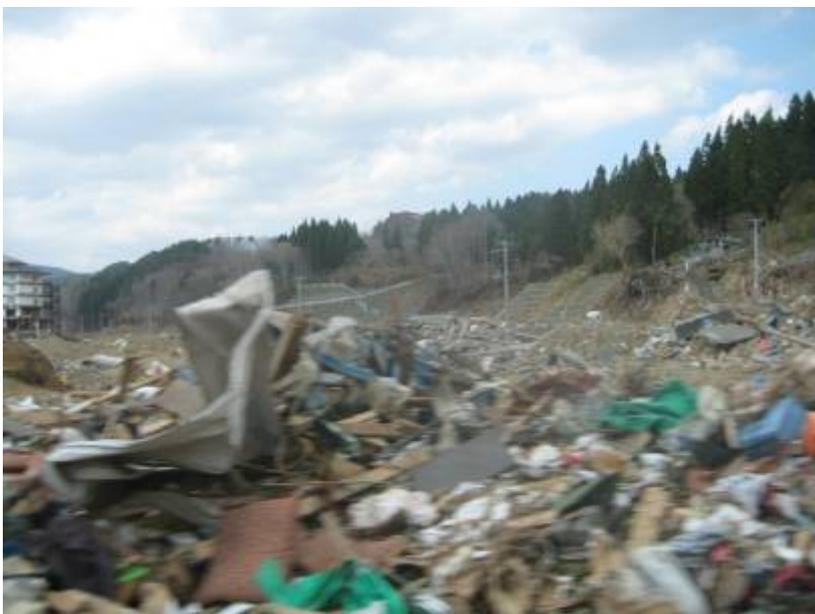
⑮ 野原地区背後の山です。標高は50mくらいまでで、造成は可能と思われます。

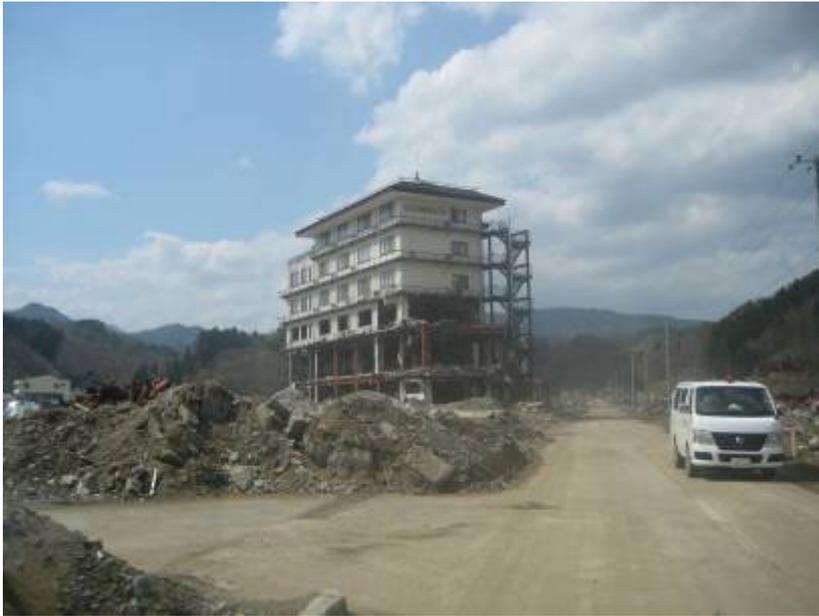
⑩ たろう観光ホテルです。

遠目には健全に見えますが、3階まで潮が入り、鉄骨が剥き出しになっています。

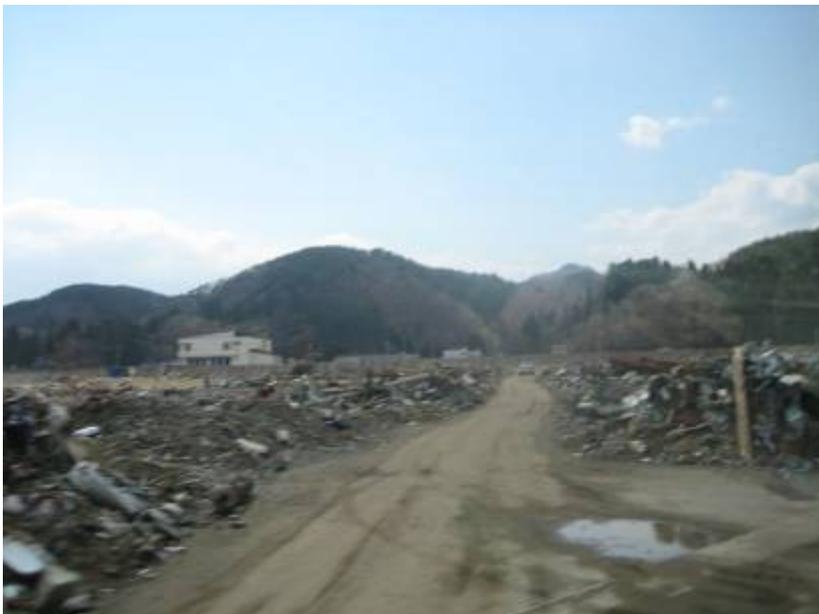
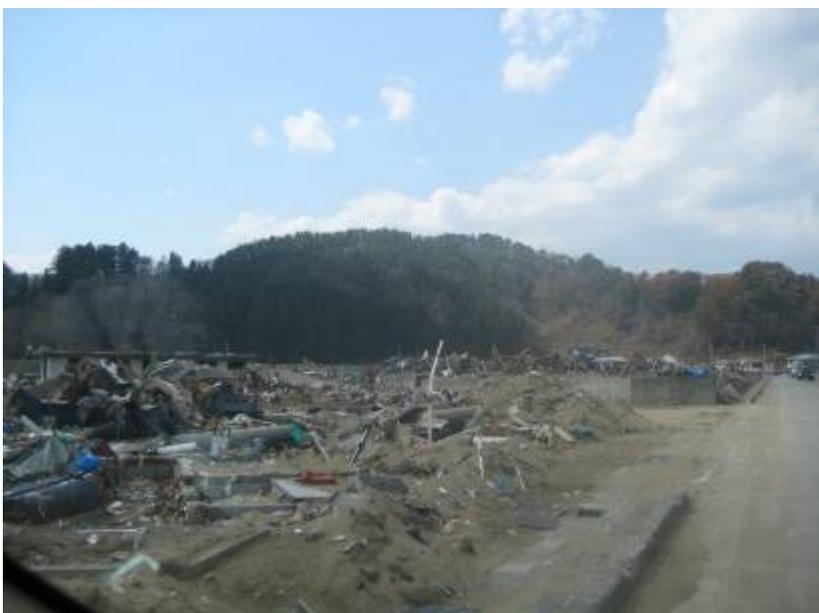
⑪ 中心集落背後の山です。標高は100mくらいで、造成はかなり難しそうです。

瓦礫はだいぶ処理されています。

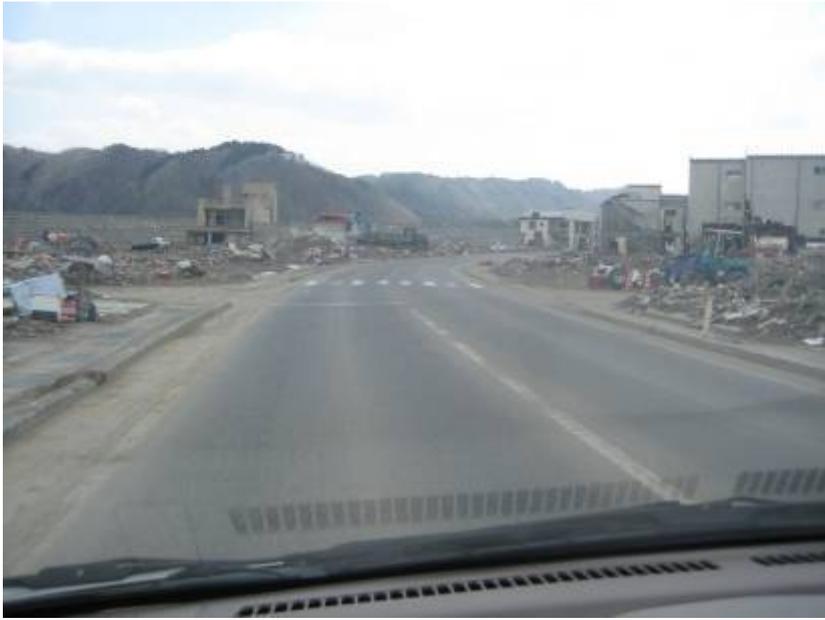
⑲ 中心集落内の国道45号です。
道路は壊れていませんでした。

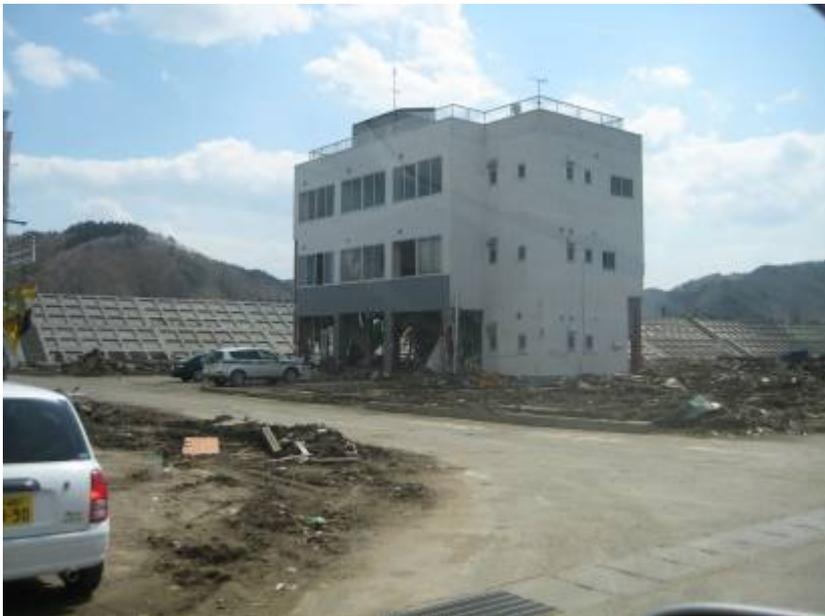
⑳ 2階以上は健在と見えます。
野原地区の観光ホテルとは様子が違います。背後の2線堤の効果と思われます。

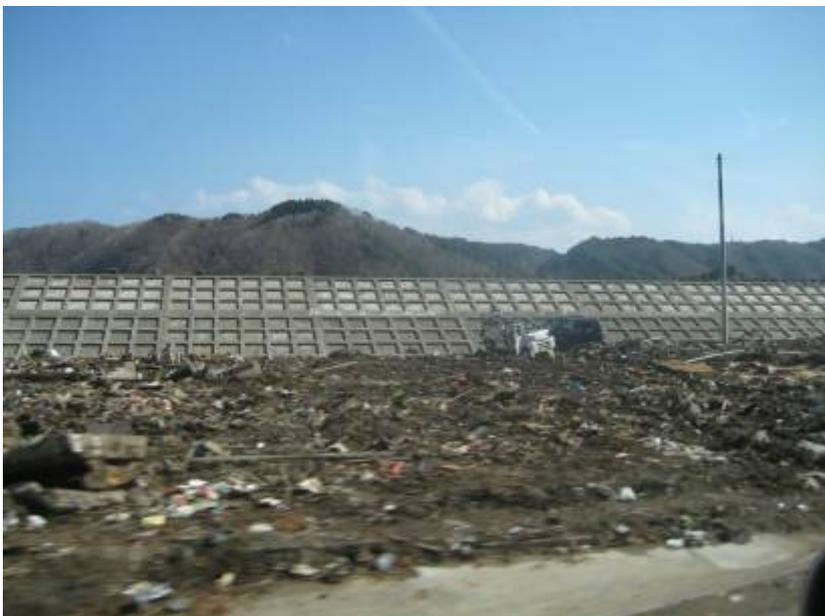
㉑ 2線堤の背面です。
2線堤はすべて健在でした。
ただし、門扉は引き波ですべて開いてしまったそうです。建物の破壊に影響したと思われる反面、海水が早く引いて、湖状態にならないですんだとの見方もあるようです。門扉を閉めようとして犠牲になられた消防団員もおられたということで、復旧の設計にあたって十分な検討が必要と感じました。
