### ■宮古市重茂半島白浜の土石流と流木

### ■白浜土石流の形態

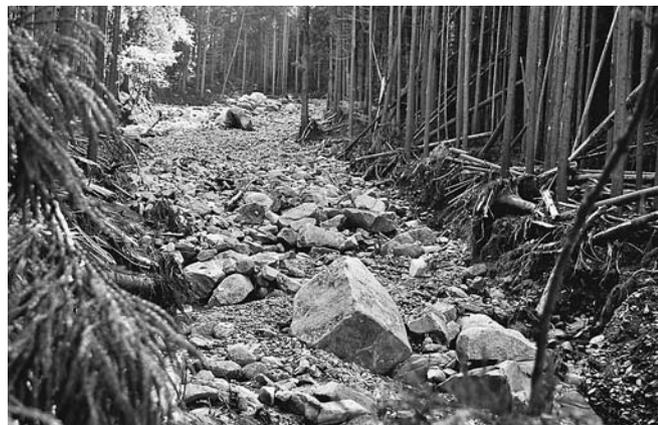
約60世帯が暮らす白浜集落では、市道に沿って流れる白浜沢の支流で土石流が発生し少なくとも7軒が被災した。改めて土石流とは、多量の土砂と水が一体となって突発的にかつ急激に溪流を流下する現象と定義され、流木とは土石流または洪水流に伴って流出する倒木等で、被災した白浜の溪流は優良なスギ人工林に囲まれた小さな沢で沢沿いまでスギが植えられていたが、土石流は沢幅を広げ両側のスギ林をなぎ倒し土石と流木を流下させた。被災した家屋は沢の入り口付近のもので、沢沿いの家屋は土石に埋没し、沢から離れ4～5m高い所でも流木が激突し被災していた。この状況から土石流と流木は4～5mの高さで流下したものと考えられる。

スギ林をなぎ倒した土石流
