黒墨 秀行（応用理学部門、建設部門、総合技術監理部門）

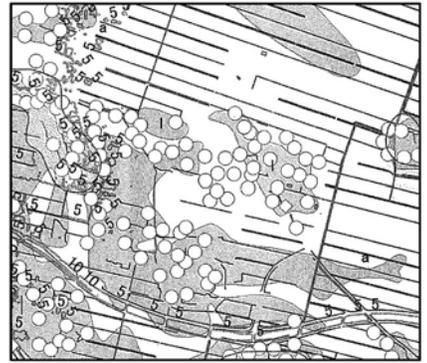
宮城県沖地震災害の記録（仙台市）  
よの転記

今回、マイハザードマップづくりの講座のために、「'78宮城県沖地震の際の被害状況をマッピングする」という資料を準備していました。その際に気がついた点がありましたので、ご紹介したいと思います。右の図面は、「'78宮城県沖地震」の際の仙台市内のある場所の木造建築物被害の場所（図中の○印）を示したものです。薄灰色の部分に集中していることが分かります。実はこの薄灰色の部分は、砂地盤である「自然堤防」とよばれる地形の場所で、比較的しっかりした地盤と考えられている場所

す。一方、白い部分は、粘土やシルトが分布する沖積層の範囲で、一般的に「緩い、地震の際にはよく揺れる」と言われている場所です。しっかりと地盤と言われる場所で被害があって、緩いと言われる場所で被害がないように見えます。

一見、おかしいと思いかもしれませんが、これは自然堤防の場所に建築物が建てられ、沖積層の場所には建築物がなかったためです。建築物の有無の違いが現れた結果です。
